**Veillez trouver votre rapport  
d'expertise immobilière durable\***

**N° DOSSIER :** 184405  
**M. Daniel MICHEL**  
**50 Rte du Passage**  
**56450 SAINT-ARMEL**

N°ADEME : [2456E2599551A](#)  
Etabli le : 18/07/2024  
Valable jusqu'au : 17/07/2034

Type de bien : Maison Individuelle  
Année de construction : 1979  
Surface de référence : **131,5 m<sup>2</sup>**

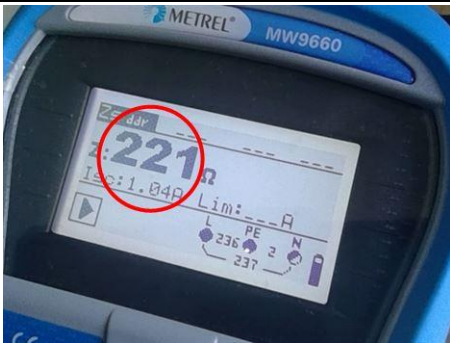
<p>Photo PHEle001 Libellé de l'anomalie : B3.3.1 d La valeur de la résistance de la prise de terre n'est pas adaptée au courant différentiel résiduel (sensibilité) du ou des dispositifs différentiels protégeant l'ensemble de l'installation électrique. Remarques : Valeur de la résistance de la prise de terre inadaptée au(x) dispositif(s) différentiel(s).</p>

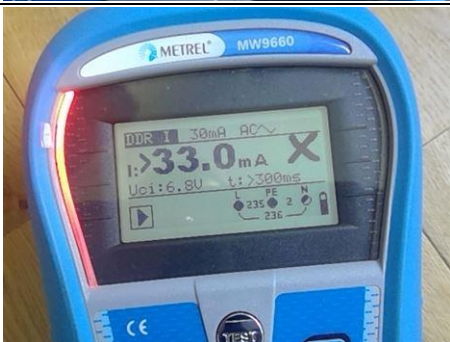
<p>Photo n° PHEle002 B11 a2 Une partie seulement de l'installation électrique est protégée par au moins un dispositif différentiel à haute sensibilité inf. ou égal à 30 mA.</p>

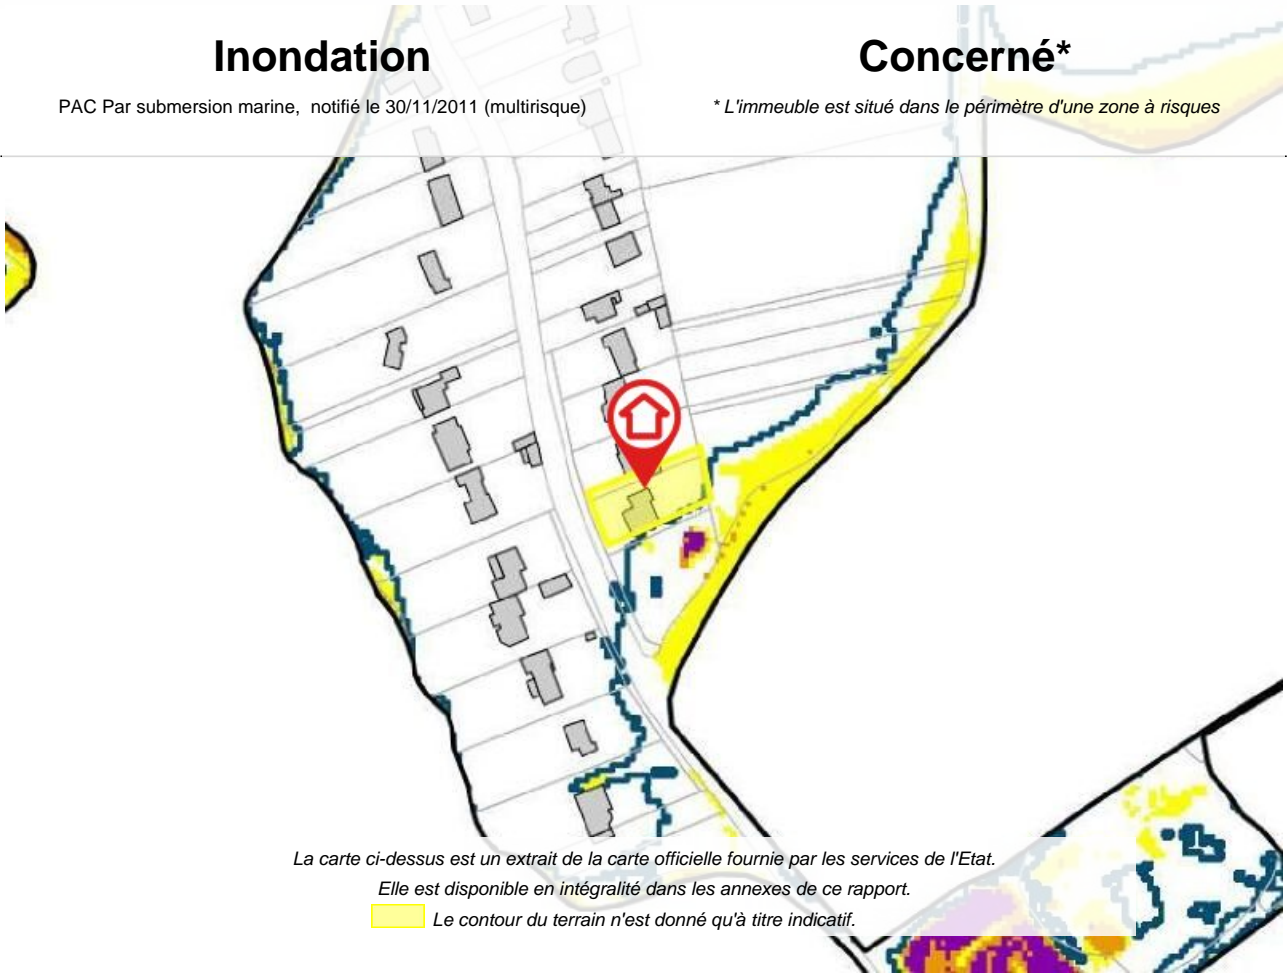
\* L'immeuble est situé dans le périmètre d'une zone à risques

La carte ci-dessus est un extrait de la carte officielle fournie par les services de l'Etat.  
Elle est disponible en intégralité dans les annexes de ce rapport.  
Le contour du terrain n'est donné qu'à titre indicatif.

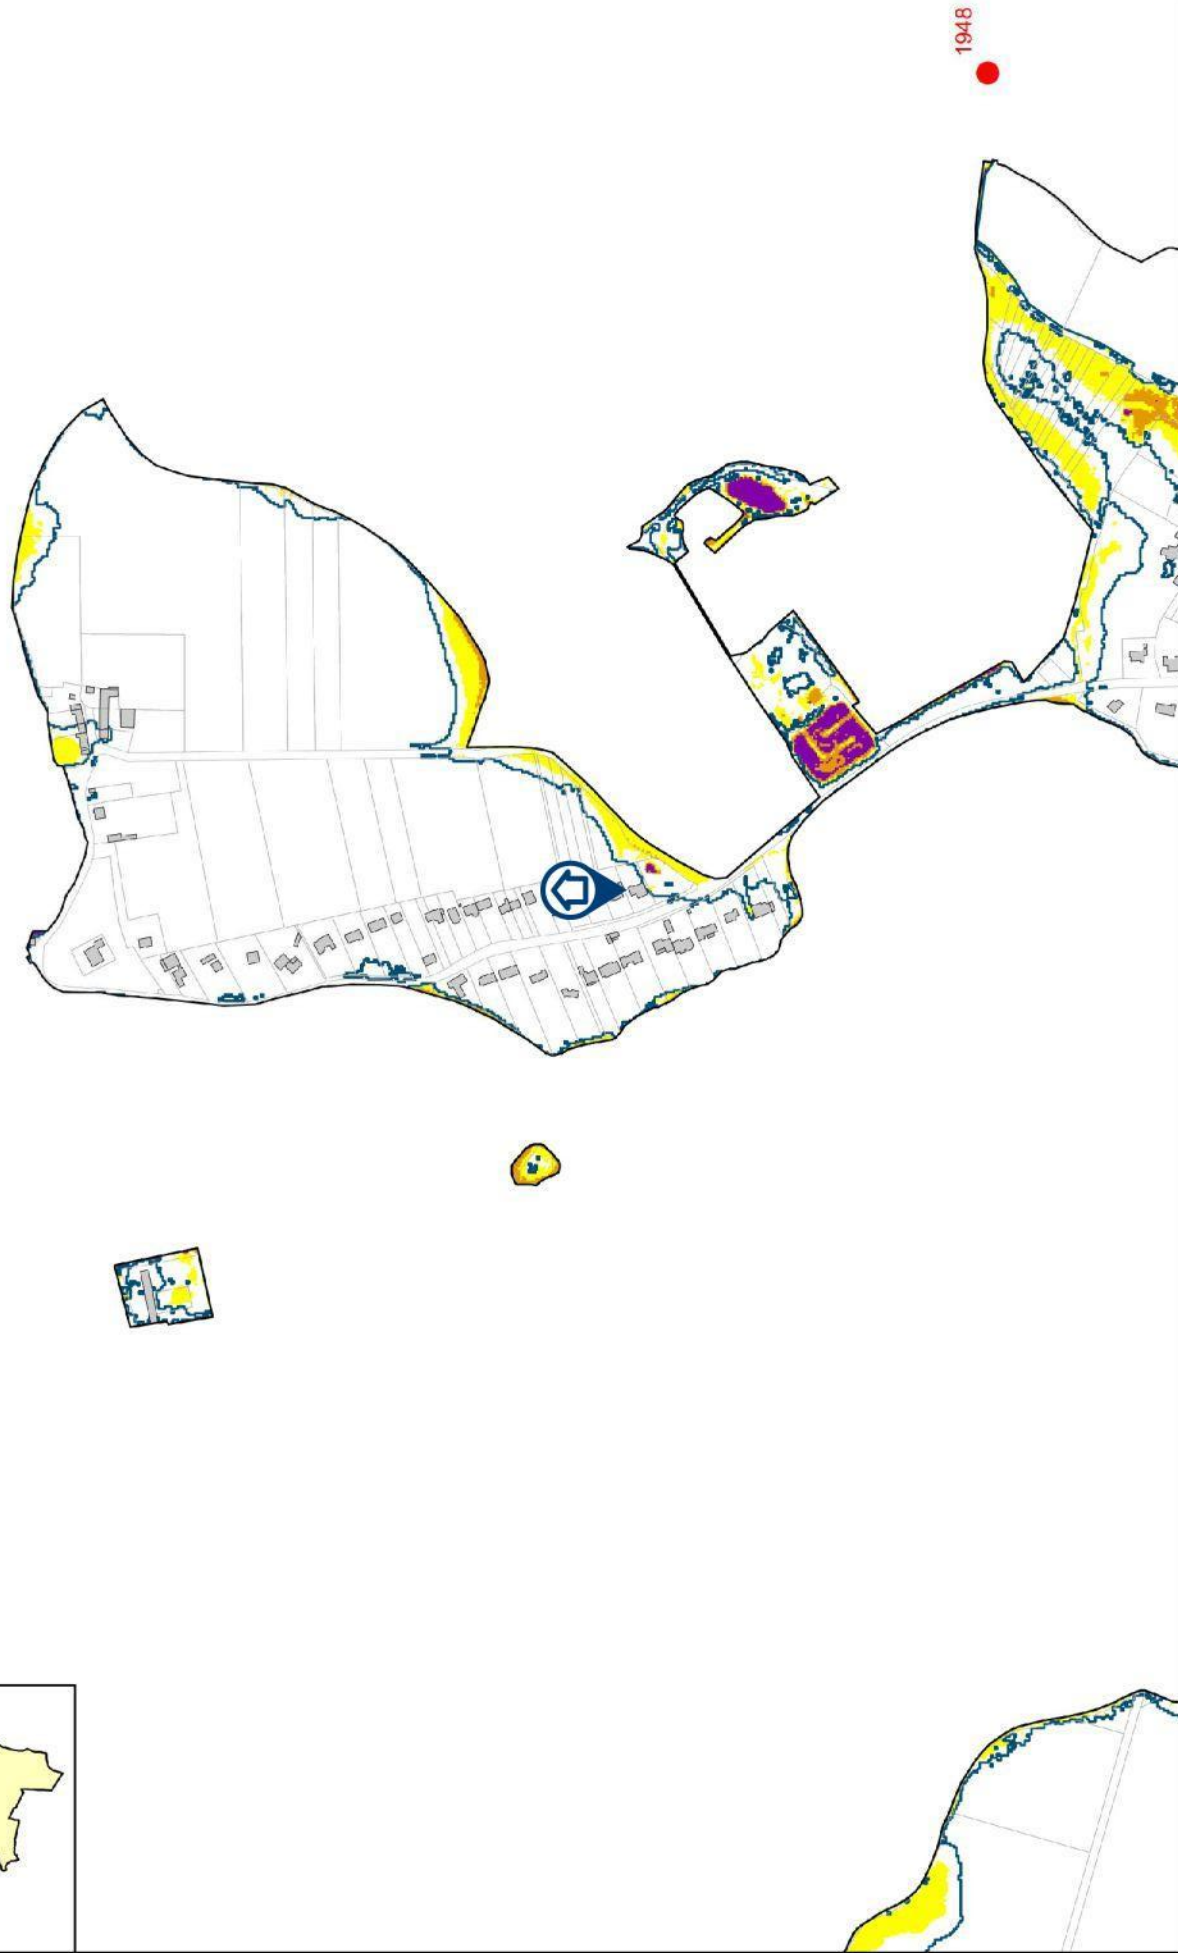
# Risque de submersion marine - Carte de l'aléa centennal + 20 centimètres Commune de Saint-Armel

**Aléa centennal + 20 cm**

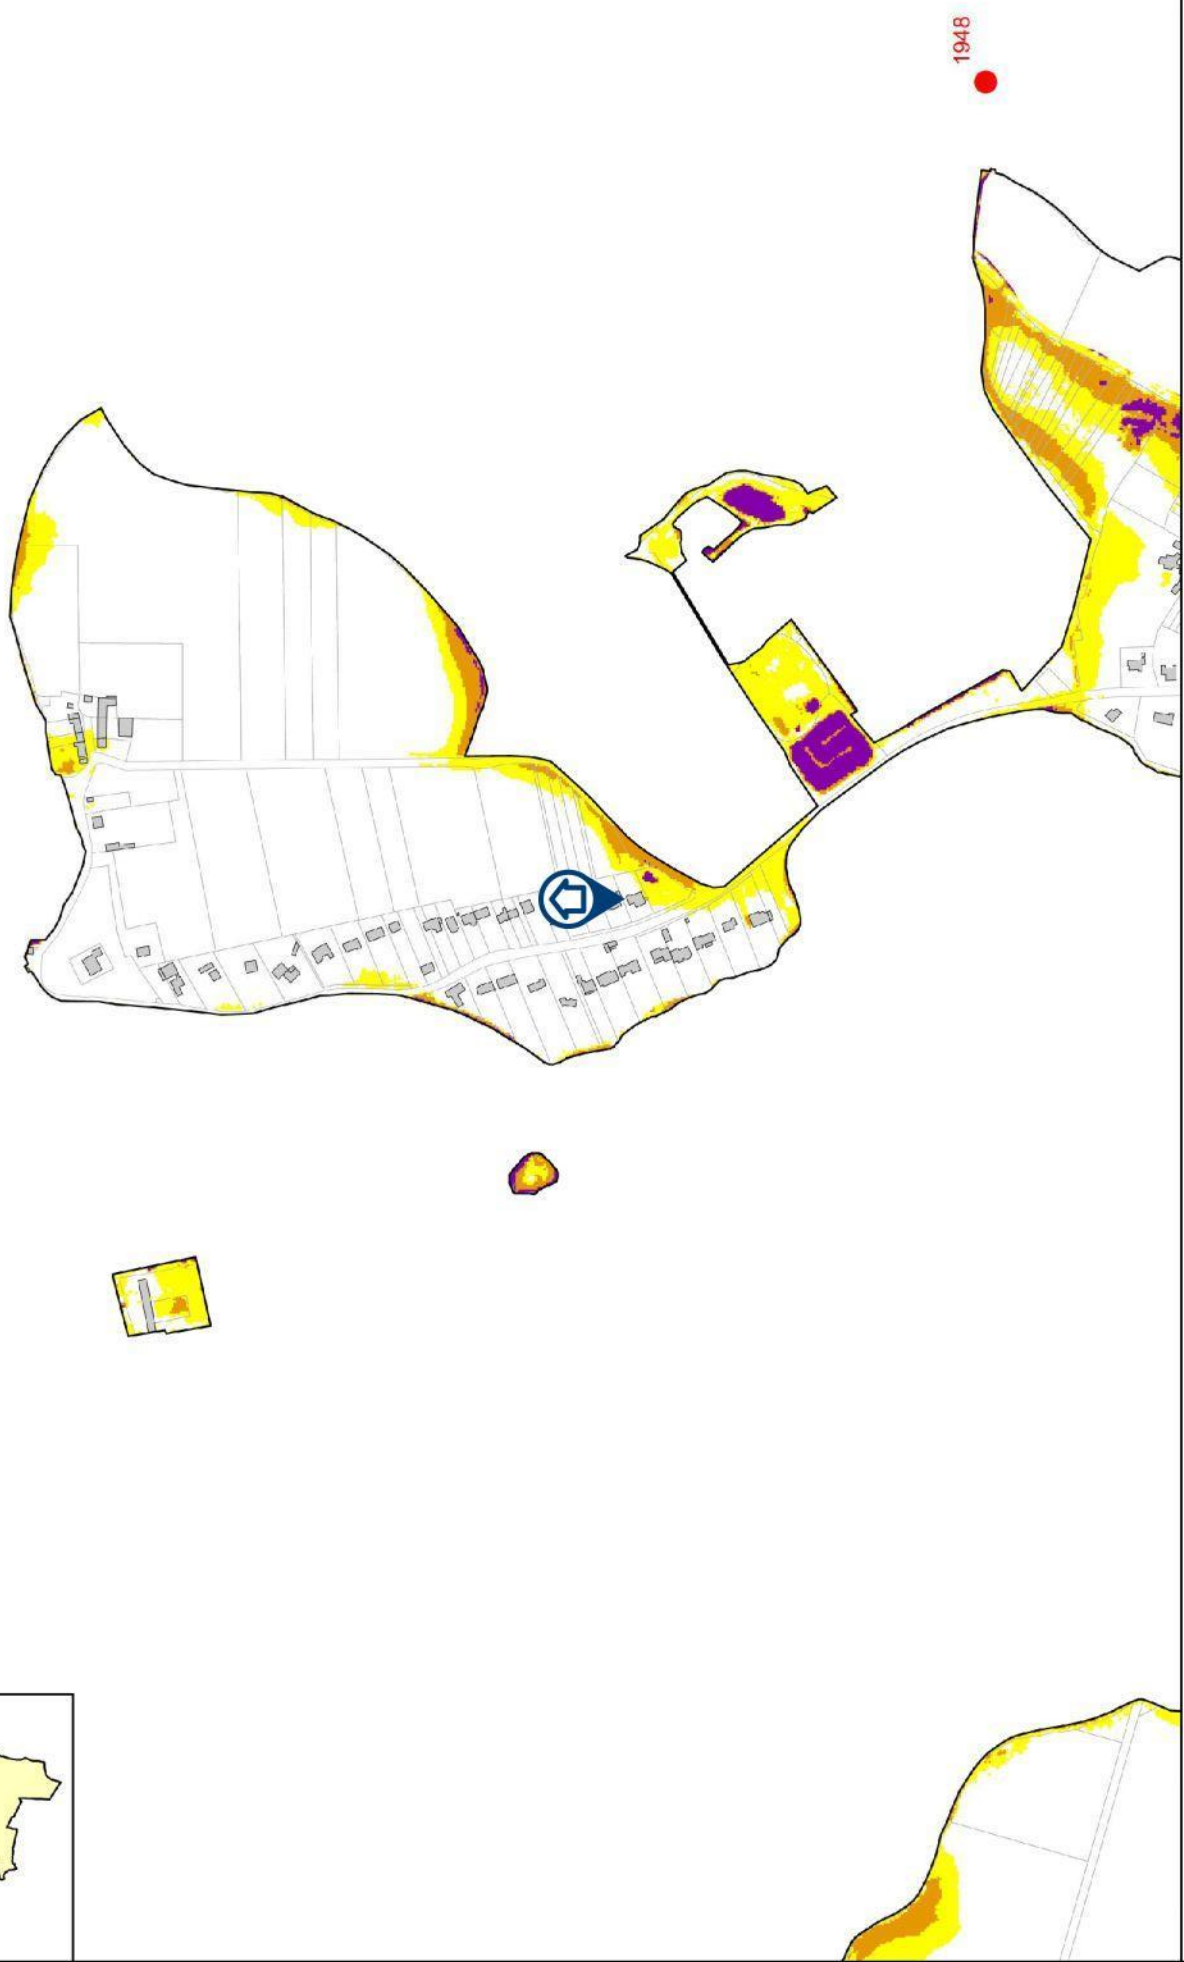
# Risque de submersion marine - Carte de l'aléa centennal + 60 centimètres Commune de Saint-Armel

**Aléa centennal + 60 cm**
