Dossier technique immobilier

N°dossier : 213415

Date du repérage : 13/12/2024

50 Rte du Passage
56450 SAINT-ARMEL
Section cadastrale ZA, Parcelle(s) n° 184

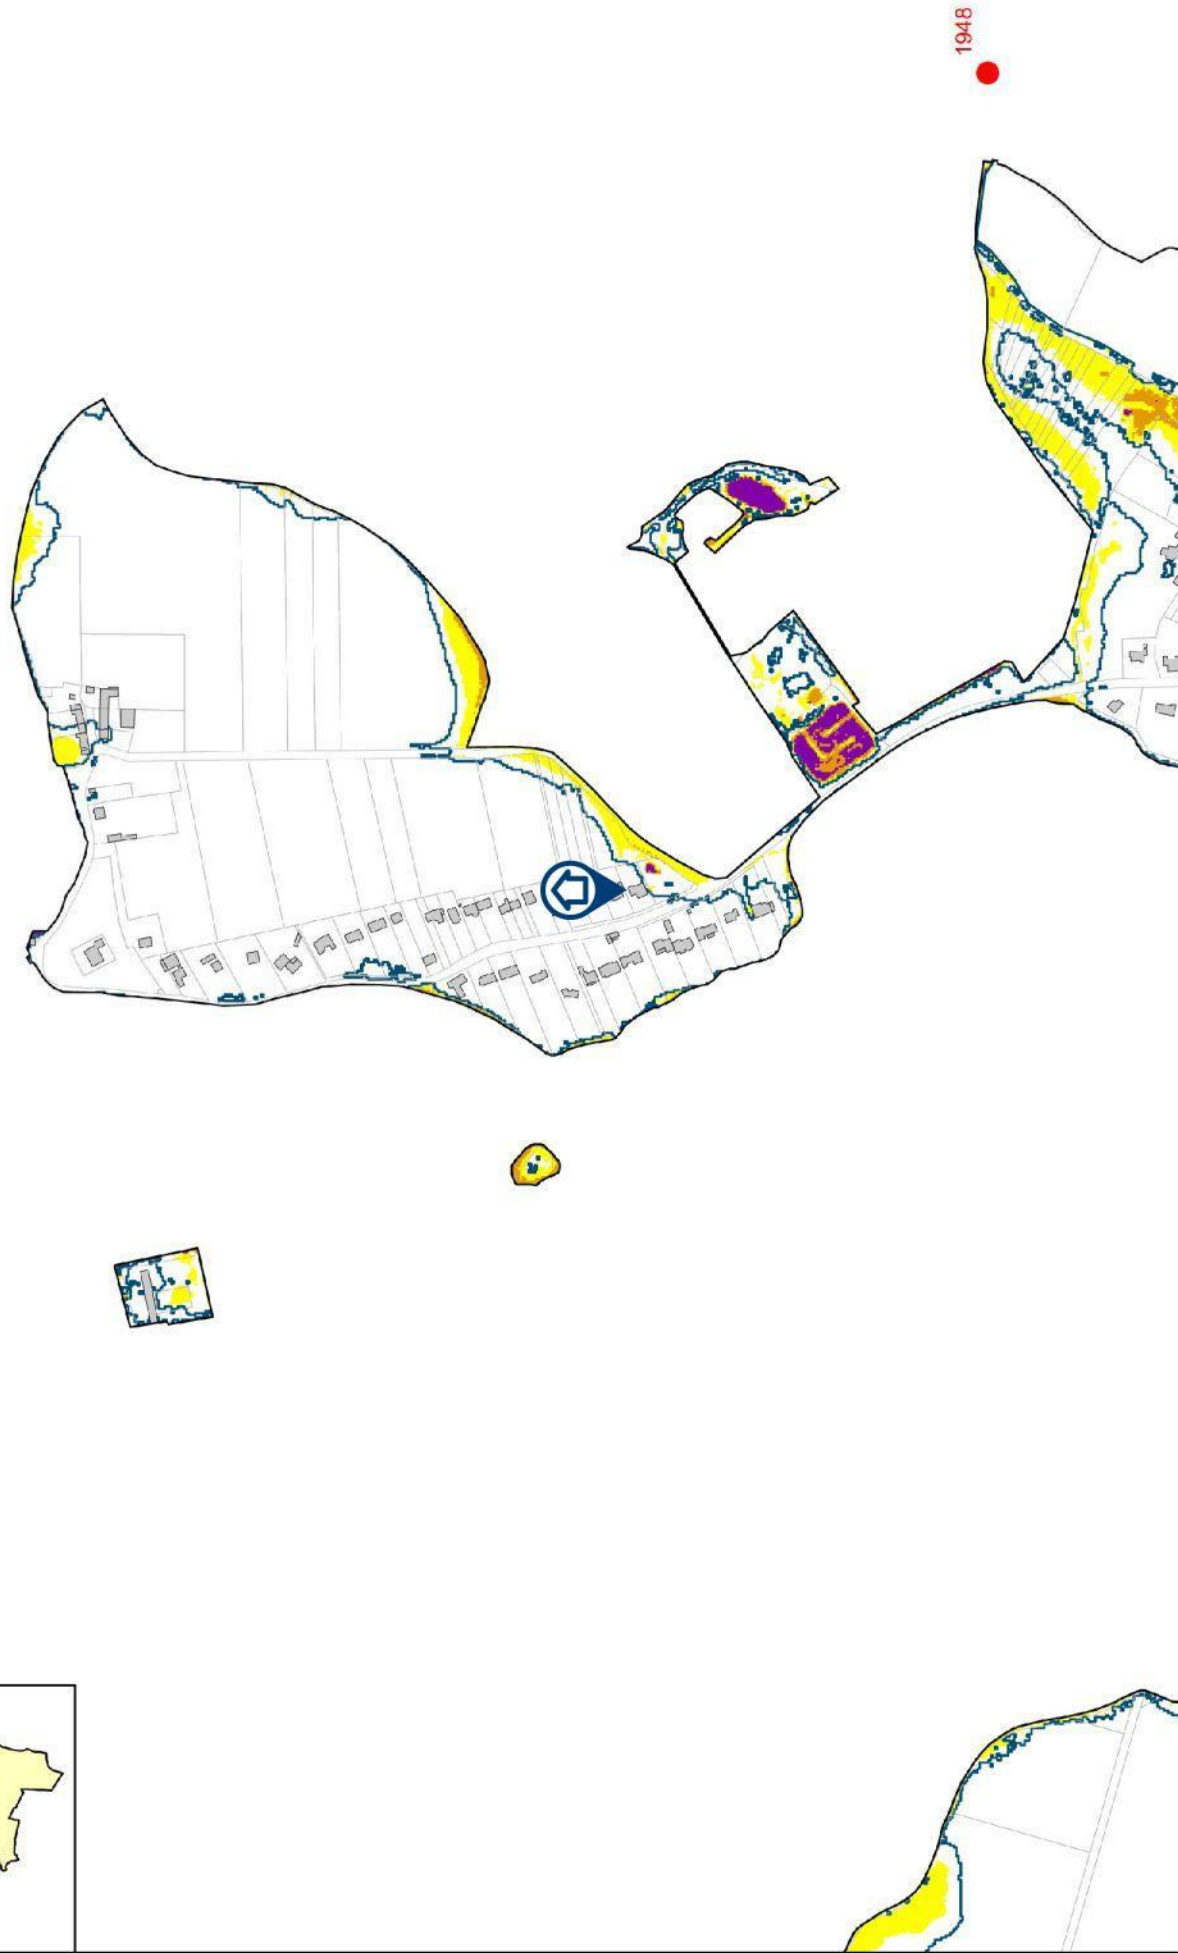
Risque de submersion marine - Carte de l'aléa centennal + 20 centimètres Commune de Saint-Armel

Aléa centennal + 20 cm

- Faible
- Moyen
- Fort

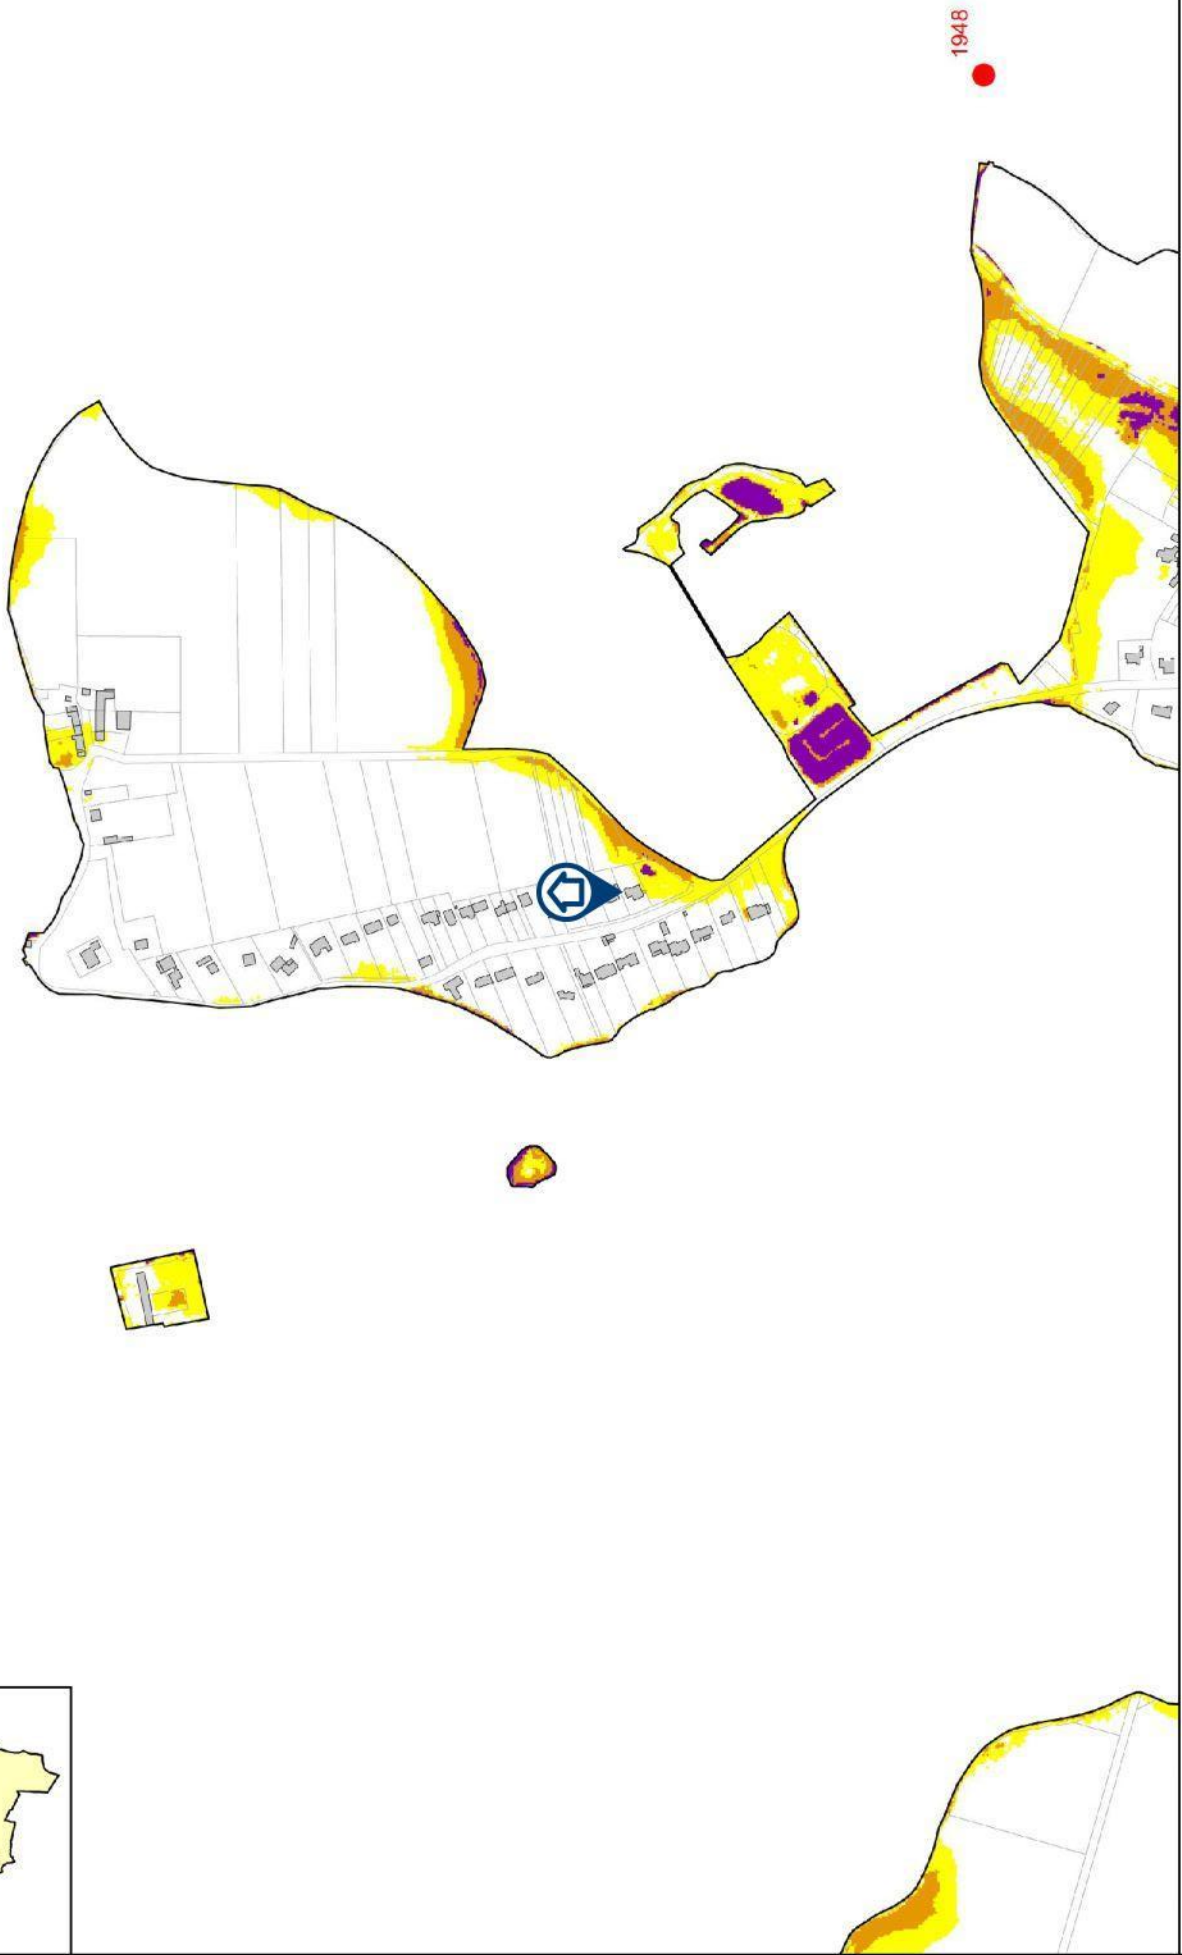
Risque de submersion marine - Carte de l'aléa centennal + 60 centimètres Commune de Saint-Armel

Aléa centennal + 60 cm

- Faible
- Moyen
- Fort
